Dokumentation af BSM In-situ,
udlagt på Ørbækvej i Faaborg-
Midtfyns Kommune
Prøvning udført for Vejdirektoratet

December 2020

Opgavenr.: 2008194 - H

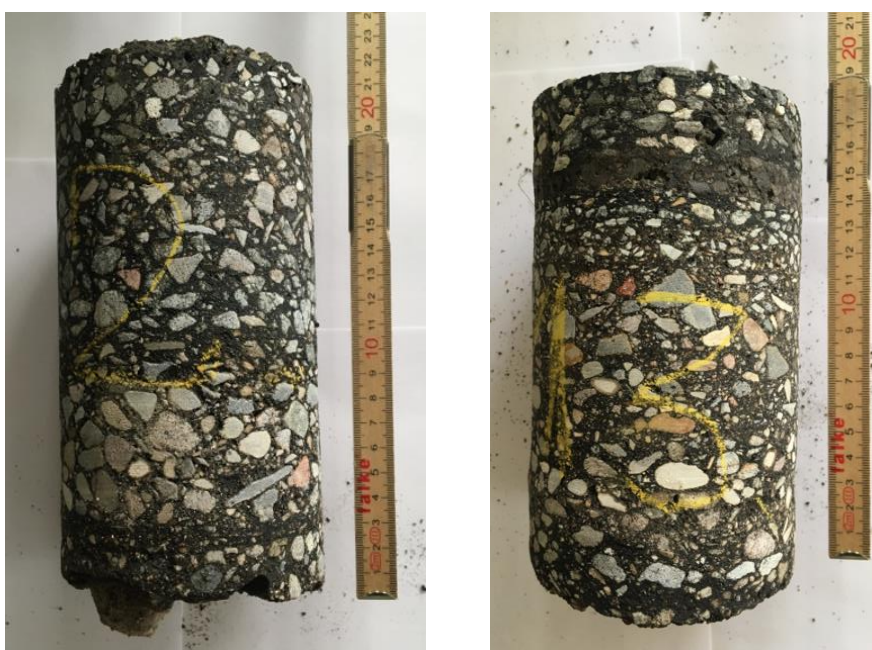
Fig. 3.1: Eksempler på borekerner af gamle asfalt fra henholdsvis den nordlige og sydlige del af strækningen. Enkelte steder kunne ikke optages intakte kerner.

De indledningsvis udførte prøveboringer viste, at den gamle opbygning i det væsentlige bestod af 12-27 cm gammel asfalt, gennemsnitligt ca. 16 cm, udlagt ovenpå et groft stabilt grus bærelag.

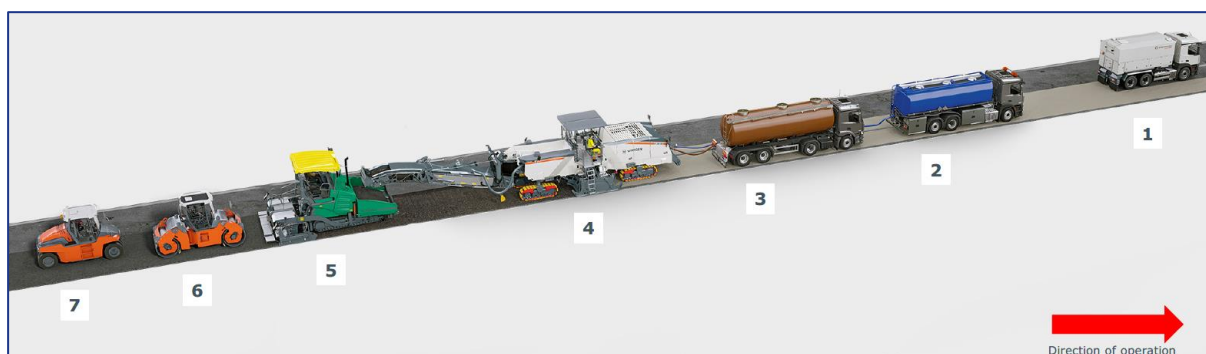
Fig. 4.2: "Udlægningstog" for in-situ BSM produktion og udlægning (kilde: Wirtgen).

Ved BSM-arbejdet benyttes et længere "maskintog" (fig. 4.2) bestående af (1) cementspreder (klæbeaktiv filler), (2) vandtankvogn (procesvand), (3) bitumentankbil, (4) Wirtgen CRI-fræse/mixer BSM-maskine (hvor den netop affræsede asfalt stabiliseres med en lille mængde varm, opskummet bitumen), (5) asfaltudlægger (udlægger den netop producerede BSM i korrekt mængde og profil) samt efterfølgende både (6) glatvalset vibrationstromle og (7) tung gummihjulstromle for at sikre god komprimering i hele lagets dybde. Afslutningsvis blev der på traditionel vis udlagt et varmblandet asfaltslidlag af typen SMA 8 i en mængde af 80 kg/m², efterfulgt af ny vejmarkering.

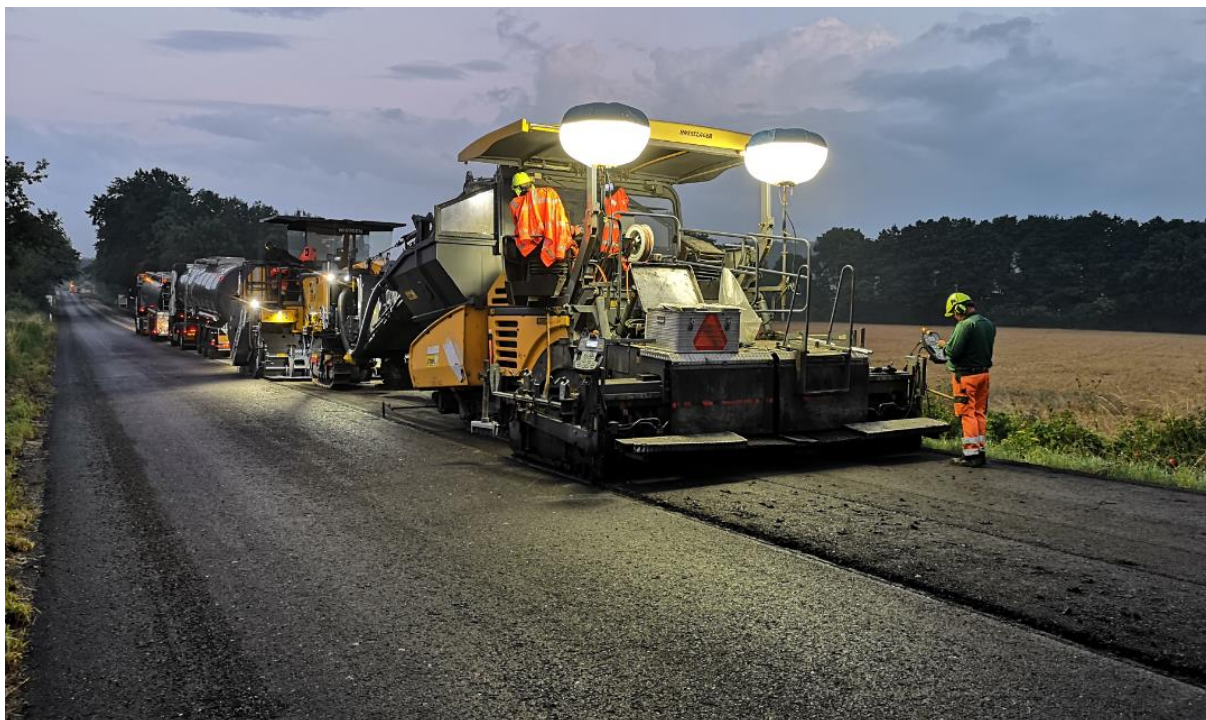
Fig. 4.3: BSM in-situ udlægningstoget i fuld gang på Ørbækvej. Arbejdet blev udført som natarbejde ultimo juni, hvor der kun er ganske kort tid mørkt.

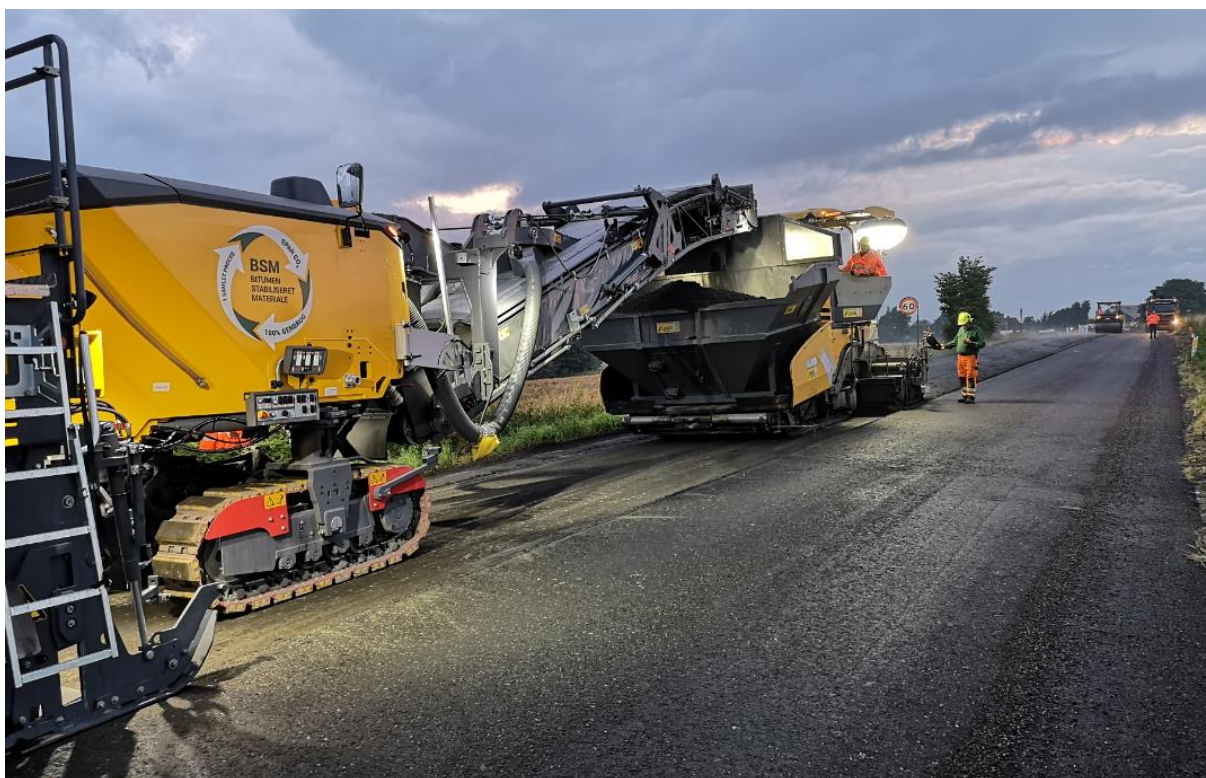
Fig. 4.4: Efter CRI-maskinens forvandling af gammel asfalt til ny BSM in-situ, blev den friske BSM udlagt med en bagvedkørende traditionel asfaltudlægger.

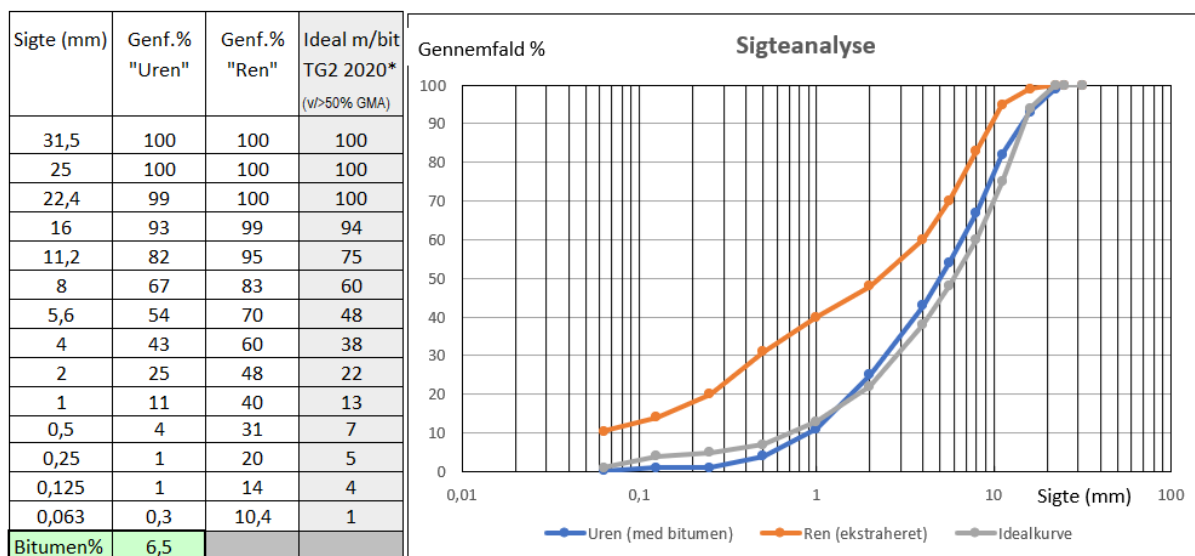
*) TG2's idealkurve for BSM med >50% impact crushed genbrug (Table 4.7, TG2 Manual, Sabita, 2020)

Fig. 5.1.1: Sigteanalyse og bindemiddelindhold for BSM-In-situ produceret 29-30/6-2020, både "urene" sigtekurver for den "rå" BSM med bitumen og sigtekurver for det "rene" stenmateriale efter udvaskning af bitumen.

I figur 5.1.1 er der til sammenligning med de to dagsproduktioners opnåede sigtekurver tillige indsat en "idealkurve" fra sydafrikanske Sabita's TG2-manual, 2020, for "uren"/"rå" BSM, hvis denne er fremstillet på min. 50% genbrugsasfalt og efterbehandlet gennem en slagknuser. Det ses – som ventet – at den in-situ fremstillede BSM's "urene" sigtekurve er mindre finstofholdig end denne "idealkurve", hvilket viser, at CRi-maskinens behandling af genbrugsasfalten er en smule mindre nedknusende end for et traditionelt affræset og efterfølgende knust genbrugsasfaltmateriale. Ved betragtning af den "rene"

sigtekurve for den producerede BSM ses endvidere, at der kun forekommer få reelle stenpartikler større end 11,2 mm.

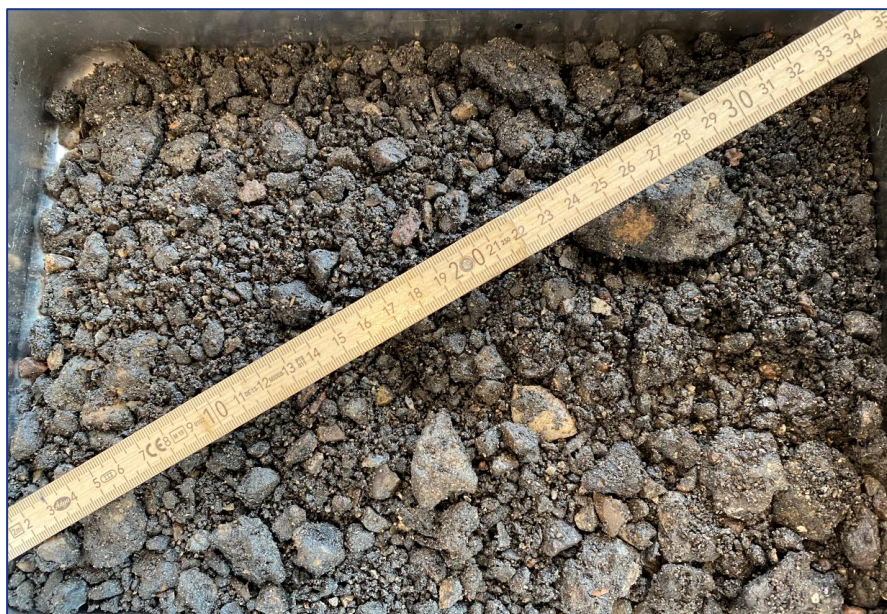
Fig. 5.1.2: Der forekom enkelte store sten i BSM-materialet, som blev frasorteret før analyse gennemførelsen.

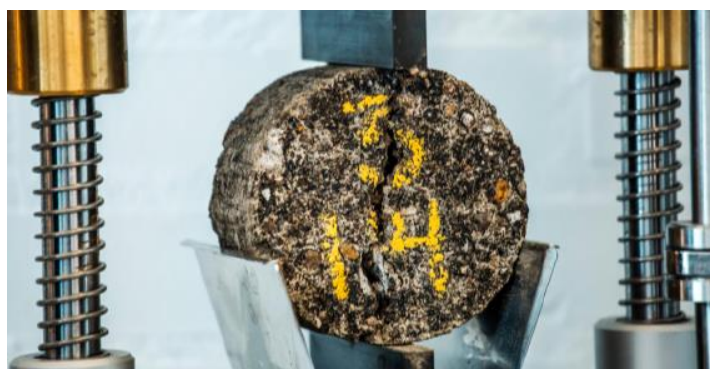
Fig. 5.4.1: Spaltetrækstyrkebestemmelse af Marshall-indstampet prøvelegeme.

Vandfølsomheden af BSM-materialet er testet på både vibrationsindstampede prøvelegemer (Wirtgen vibrationshammer) og Marshall-indstampede prøvelegemer (DS/EN 12697-30:2018). Vandfølsomhedstesten er gennemført jf. DS/EN 12697-12:2018, idet der dog jf. Wirtgens anvisninger er anvendt en testtemperatur på 25°C og de våde legemer er vandlagret 24 timer i vandbad ved 25°C

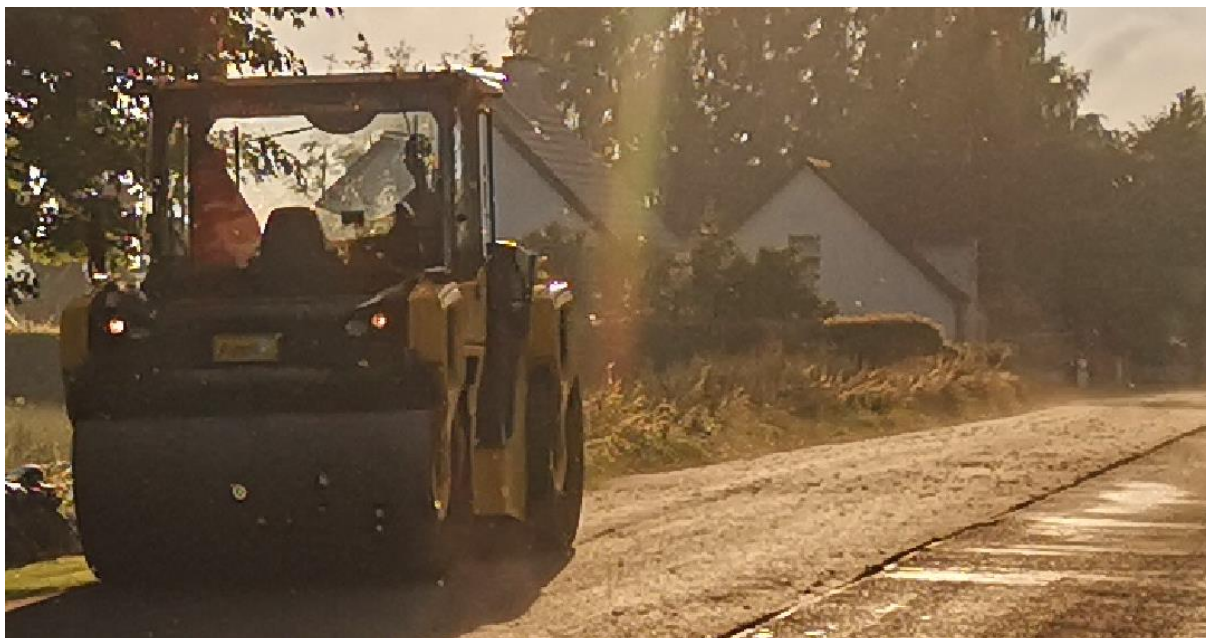
Fig. 6.1: Komprimering af BSM in-situ – "Grøn", bæredygtig belægning i grønne omgivelser.
